Um das Bewusstsein für dieses ernste Thema zu schärfen, hat **LÜDECKE** einen Qualitätsvergleich zwischen einer Original-**LÜDECKE**-Kupplung (Mörtelkupplung aus Aluminium mit Hebeln aus Temperguss) und dem entsprechenden Plagiat vorgenommen. Anhand diesem wird deutlich, mittels welcher Kriterien Nachahmer-Produkte identifiziert werden und wie Unternehmen sich vor diesen minderwertigen Produkten schützen können. Der dabei beschriebene Ablauf besteht aus fünf Schritten und dient als Hilfestellung, um im Rahmen eines klaren Qualitätsprozesses vergleichende Produktprüfungen durchzuführen.

### 1. Optischer Vergleich

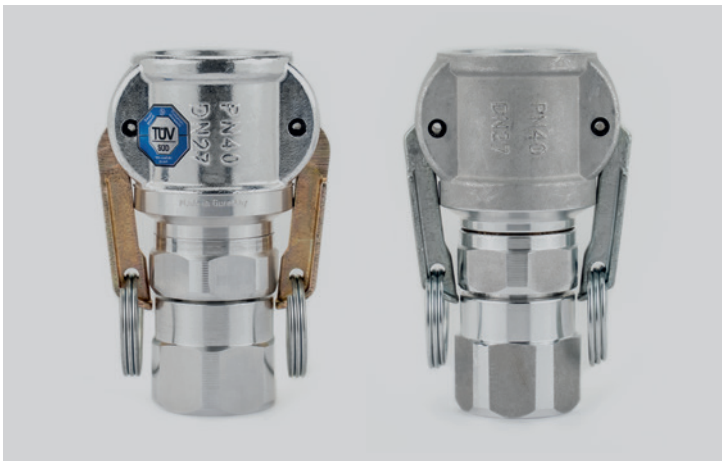
Links: Original **LÜDECKE**-Kupplung, rechts: Plagiat

Dies ist auch im konkreten Beispiel der Fall. In einer oberflächlichen und kurzen Gegenüberstellung mit der **LÜDECKE**-Kupplung, scheinen bei dem Nachahmer-Produkt alle notwendigen Funktionen gegeben zu sein. Selbst die Details hinsichtlich der Druckstufe und Typengröße sind identisch zum Originalteil platziert.

Ein wichtiger optischer Unterschied fällt jedoch sofort ins Auge: bei dem Plagiat fehlt offensichtlich der TÜV-Aufkleber, welcher auf regelmäßige strenge interne Qualitätstests hinweist.

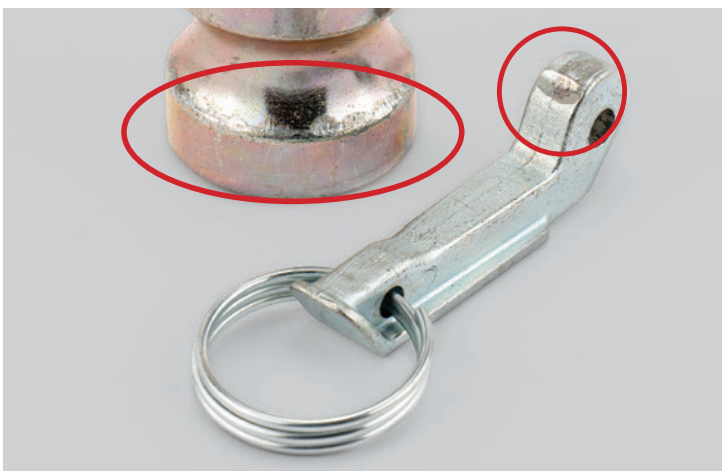
Abnutzungsspuren am Stecker und Hebel

Bei exakter Betrachtung fällt zudem auf, dass die Fertigungs- und Normteile des Plagiats maßlich nicht exakt mit der Original-Kupplung übereinstimmen. Dies führt im Test zu einer erschwerten Handhabung:

So ist beim Kuppeln ein erhöhter Kraftaufwand notwendig, da aufgrund der unpräzisen Maße die Hebel des Plagiats am Stecker nur im Übergangsradius greifen und nicht in dem dafür vorgesehenen Radius.

Durch den erschwerten Kupplungsvorgang entstehen sichtbare Abnutzungsspuren am Stecker (selbst wenn der robuste Original-**LÜDECKE**-Stecker benutzt wird). Dieser kann somit für weitere Anwendungen nicht mehr eingesetzt werden. Des Weiteren sind Abnutzungserscheinungen an den Hebeln ersichtlich, welche auf einen zu weichen und minderwertigen Werkstoff schließen lassen.

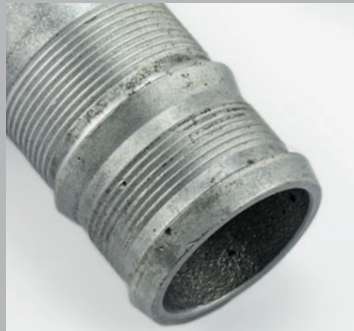
Dieser ist in der Herstellung aufgrund einer zusätzlichen Glühbehandlung wesentlich teurer, weist jedoch verbesserte Eigenschaften auf und hält somit anspruchsvollen und stark dynamischen Beanspruchungen sowie hohen Kräften zuverlässig stand. Plagiate lassen sich auch anhand sogenannter ‚Lunker‘ identifizieren. Es handelt sich dabei um unerwünschte Hohlräume beziehungsweise kleine Löcher im Inneren des Werkstoffs oder an der Oberfläche.

Solche Lunker sind auf Fehler im Herstellungsprozess zurückzuführen und können sich negativ auf die Funktion und Qualität des Artikels auswirken.

Lunker in der Schlauchtülle

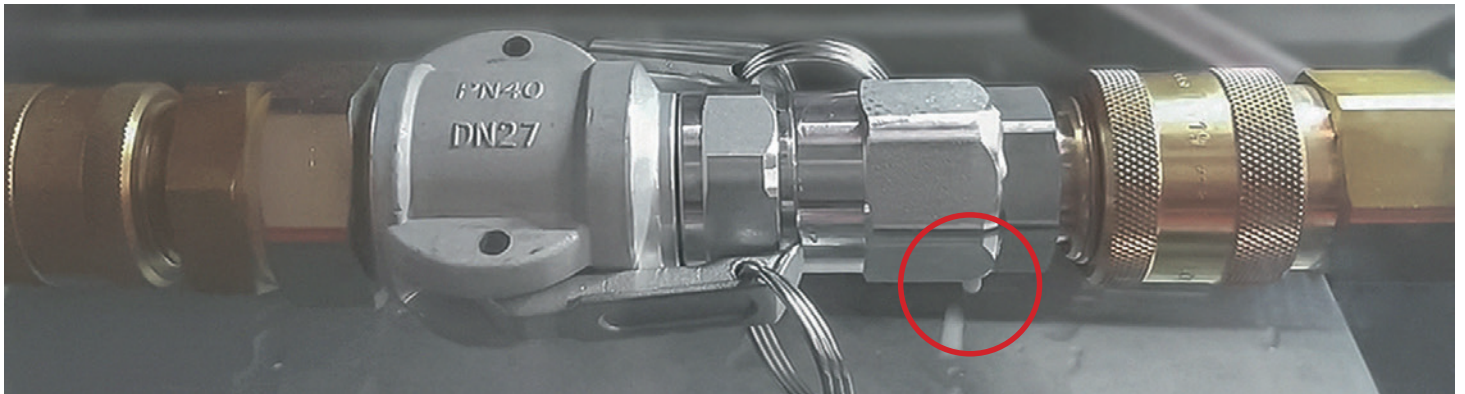
**LUDECKE** besitzt ein eigenes Prüflabor, in welchem regelmäßig Material- und Werkstoffprüfungen sowie Einbindetests durchgeführt werden. Der zugehörige Druckprüfstand ermöglicht Tests mit Kupplungen und Schläuchen bis 350 bar mit verschiedenen Medien und einem Temperaturbereich von +20 bis +80 °C.

In diesem Fall wurde das Plagiat einem statischen Wasser-Drucktest unterzogen – mit ernüchterndem Ergebnis:

Bereits bei einem Prüfdruck bis 30 bar (entspricht dem täglichen Anwendungsbereich) weist das Plagiat Undichtigkeiten auf. Bei der Nutzung von Mörtel würde sich somit die Masse in den undichten Stellen der Kupplung absetzen, dort verhärten und im weiteren Gebrauch die Kupplung starr werden lassen (gegebenenfalls den Durchfluss vermindern). Nach Abschluss der Tests konnte an dem Plagiat ein starkes radiales und axiales Spiel des Gewindeanschlusses festgestellt werden. Aufgrund der auftretenden Kräfte haben sich zudem die Klemmhebel leicht verformt und dadurch der geometrische Sitz verändert. Dies resultierte letztendlich in einer Beschädigung des Steckers.
